锡林郭勒盟宏业矿业有限公司  
太仆寺旗乡马沟萤石矿尾矿库

## 安全现状评价报告

赤峰天硕安全技术有限责任公司

评价报告完成日期：2026年8月

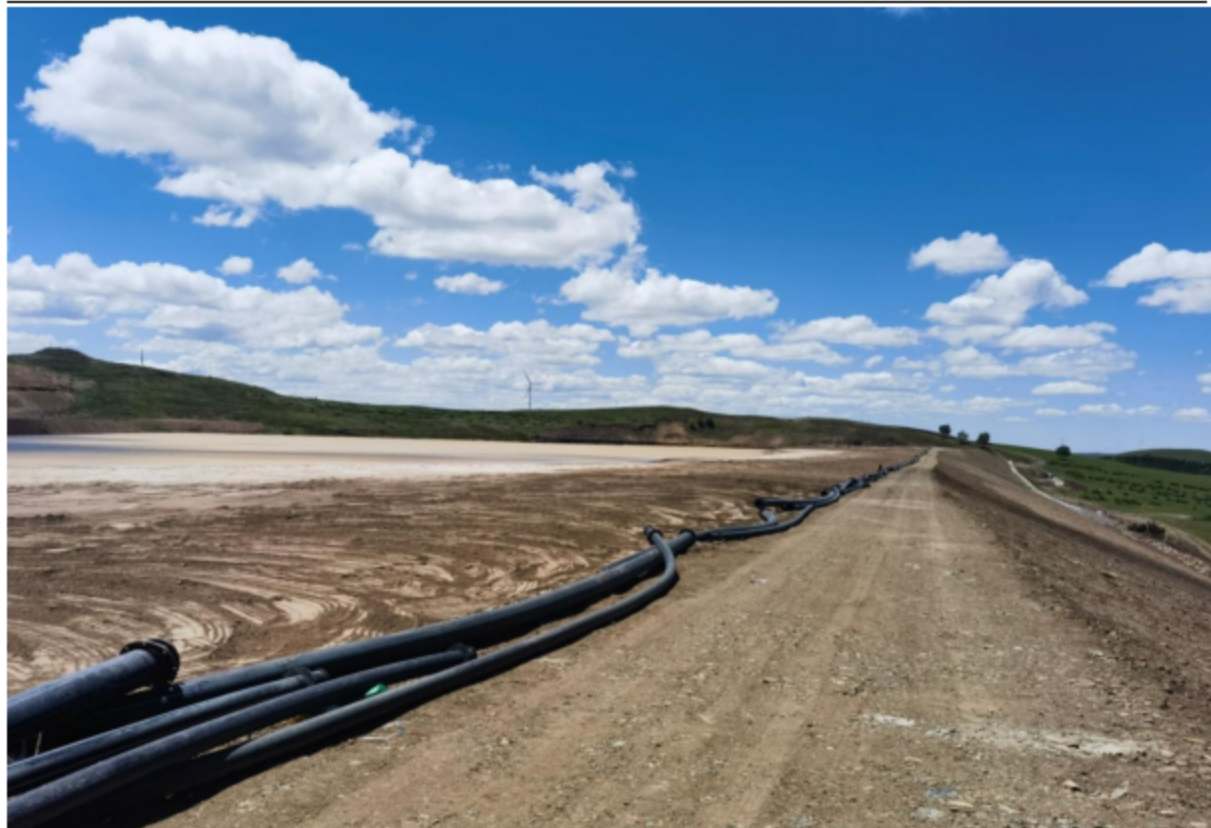
图 2-2

初期坝顶

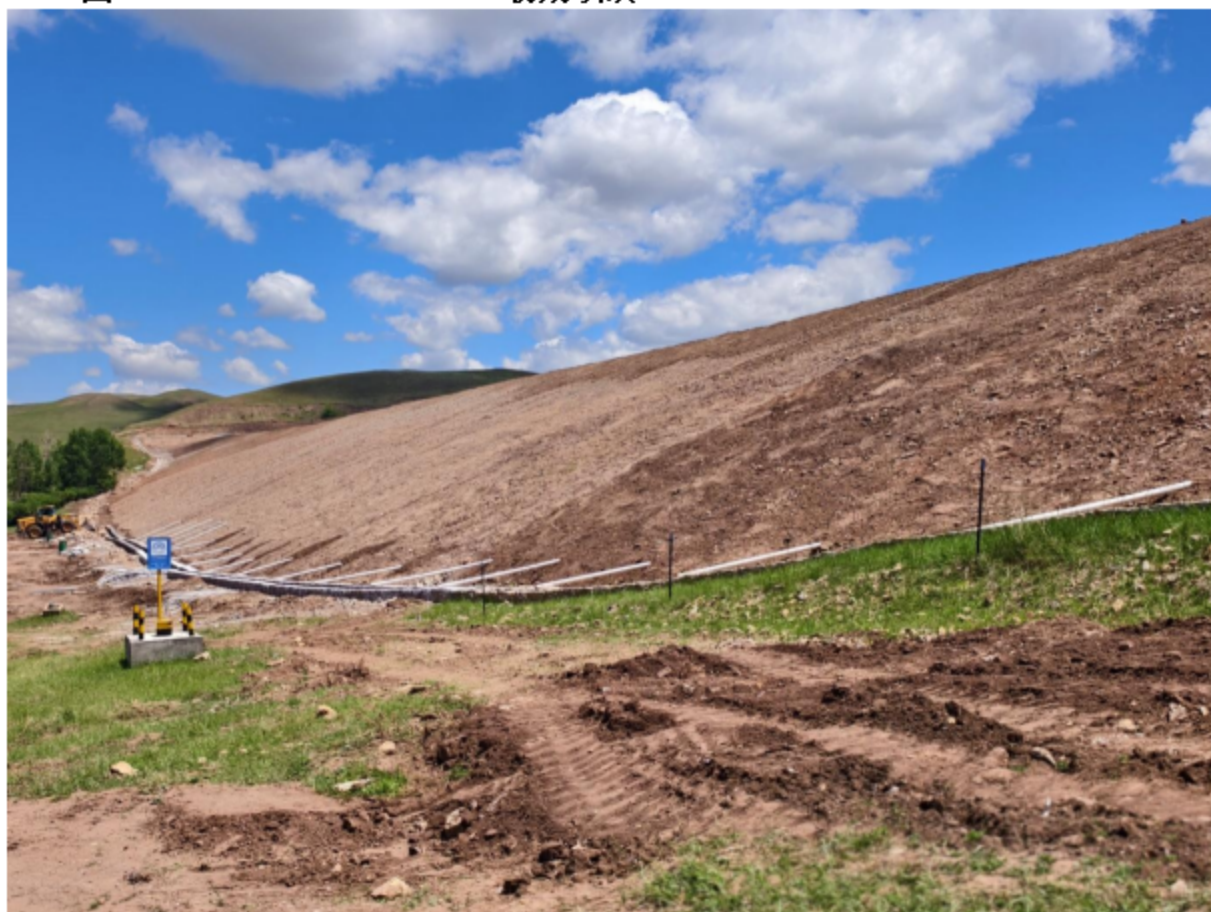
图 2-3

初期坝外坡及排水沟

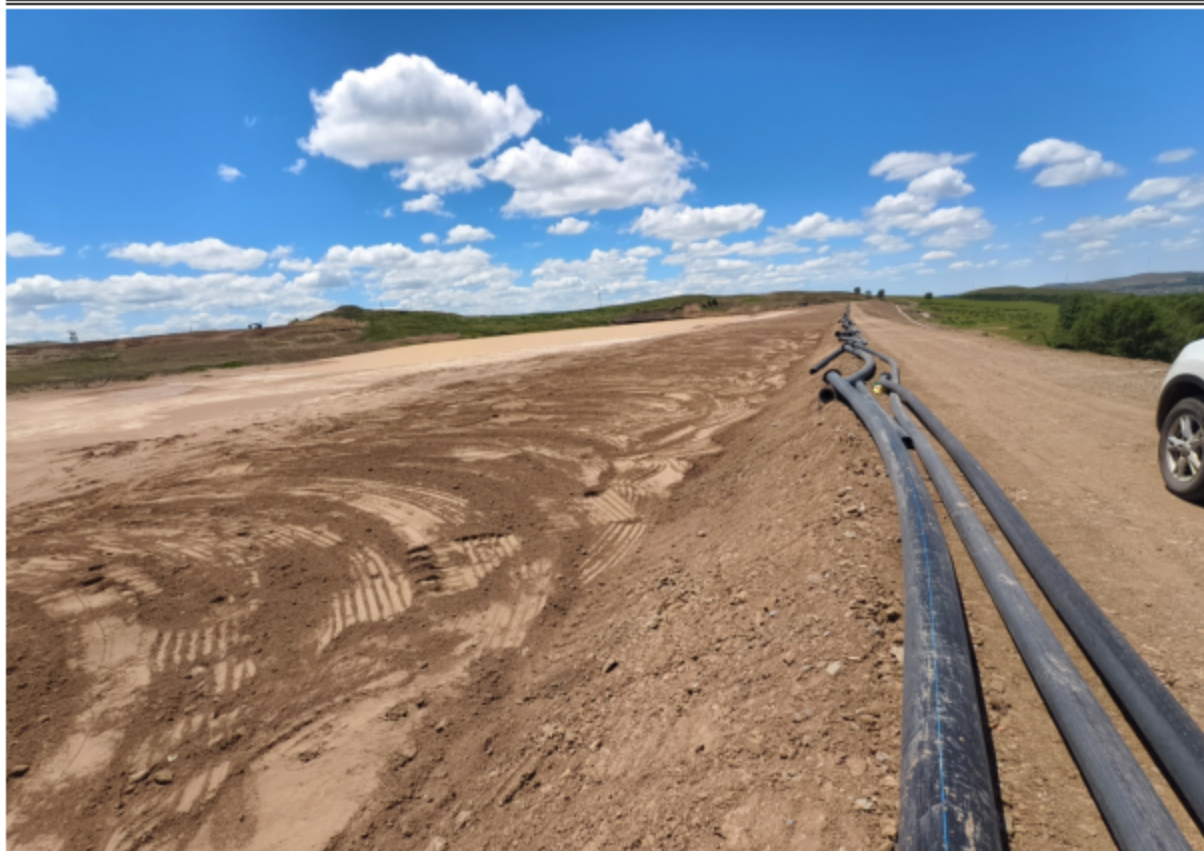
图 2—5

尾矿库库区情况

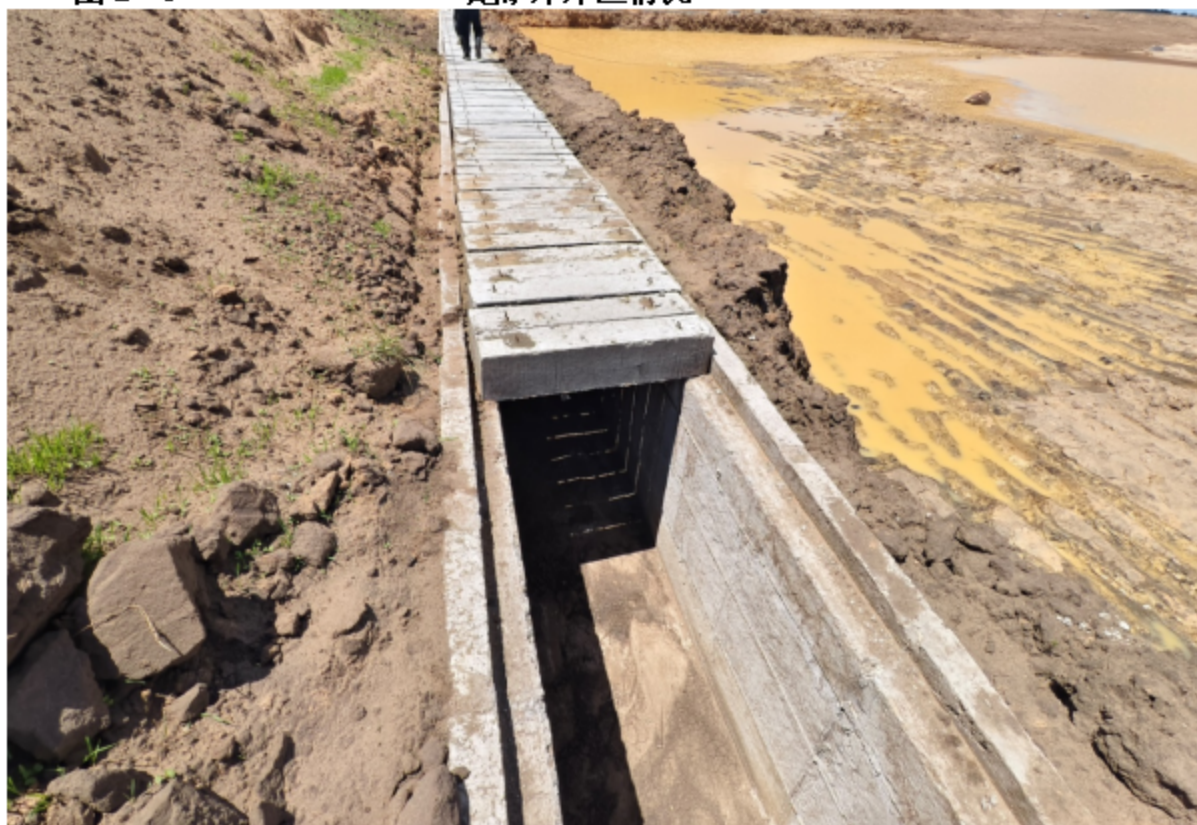
图 2-6

(1)经现场检测，排水斜槽内部几何尺寸符合设计要求；未见槽身变形、损坏、坍塌、裂缝等现象，斜槽内未发现淤堵等现象；盖板之间以及盖板与槽壁之间填满防漏充填物；消力池回水池未见变形、破损、断裂、磨蚀、裂缝等现象；导流明渠、排水沟沟渠身未见渠身变形、损坏、坍塌，沟内未发现淤堵等现象。

排水斜槽

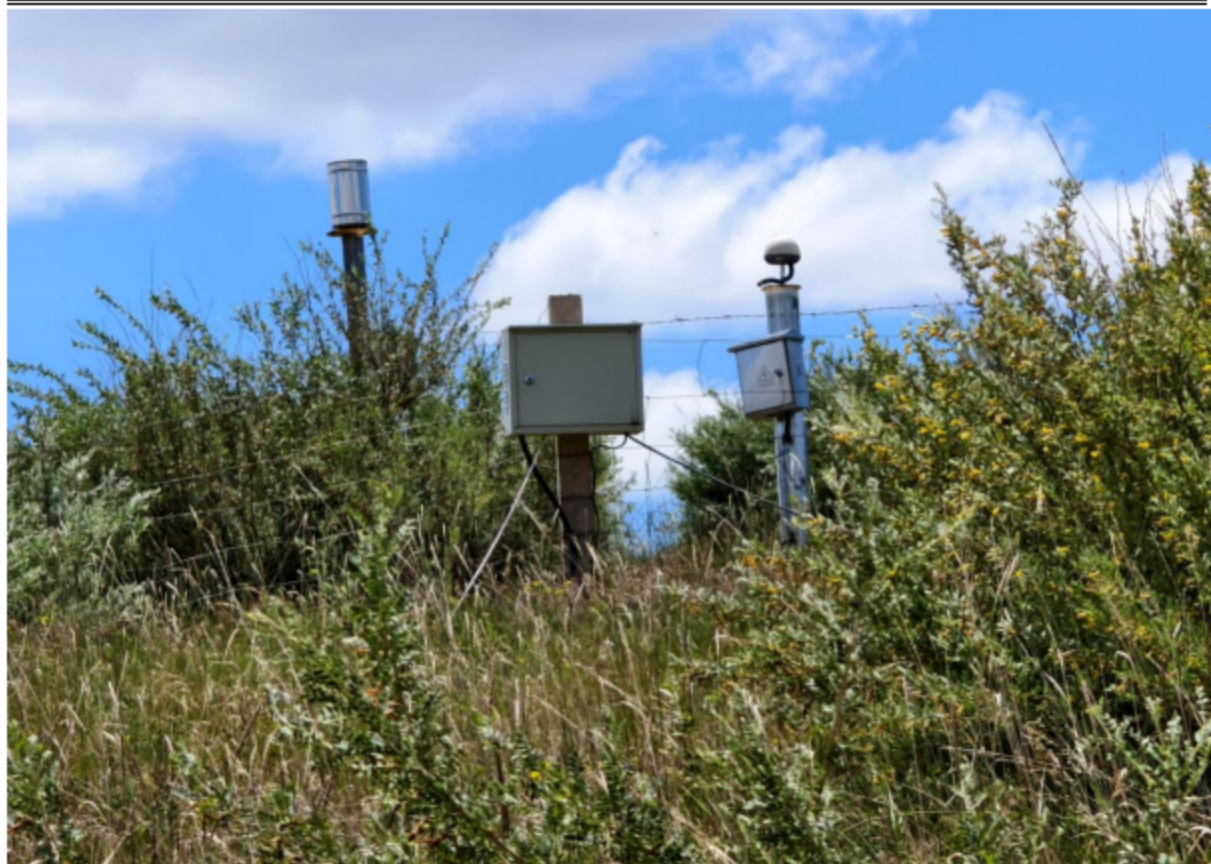
图 2-7

安全监测设施

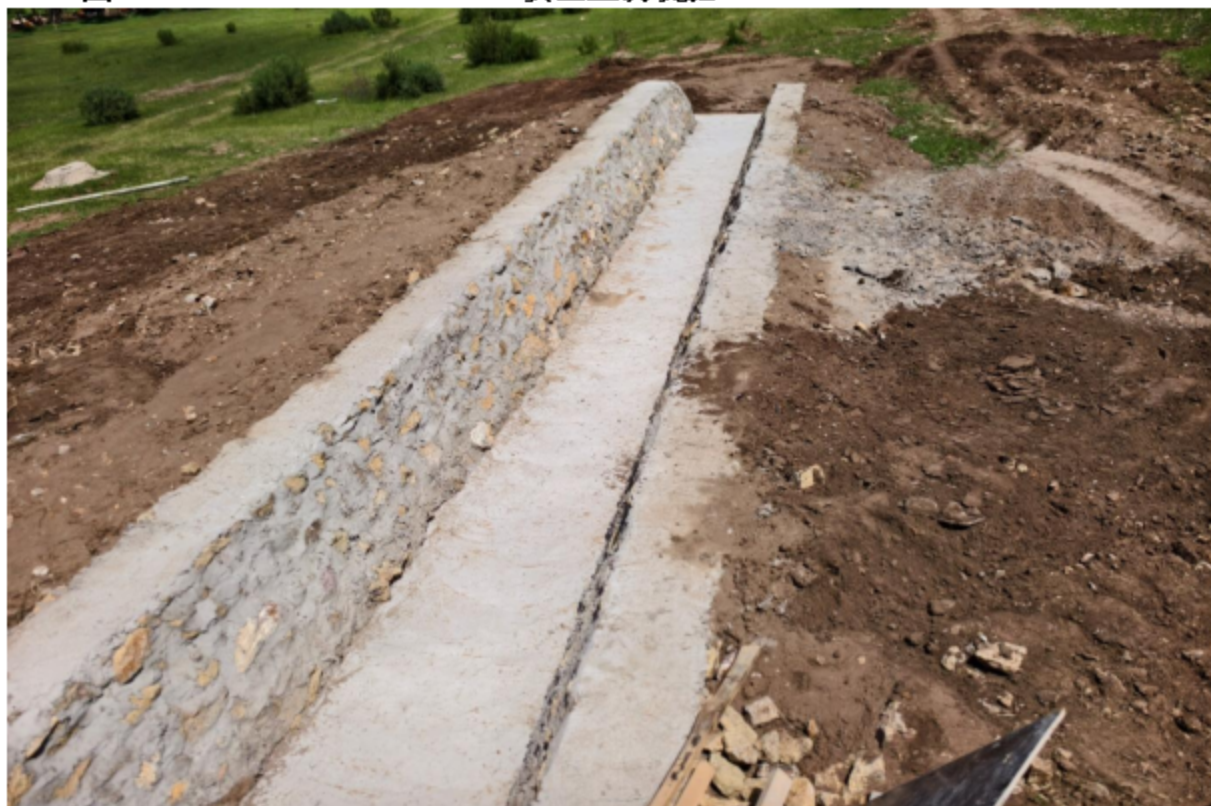
图 2-7

导流明渠
